Акт осмотра штукатурного фасада из каменной ваты на стадии эксплуатации

№ 3485-12.16 от 22 декабря 2016 г. Осмотр 1

Тип объекта: Жилой дом

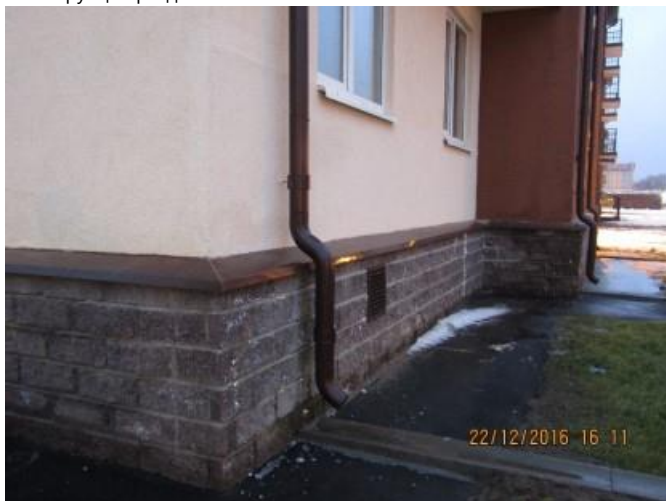
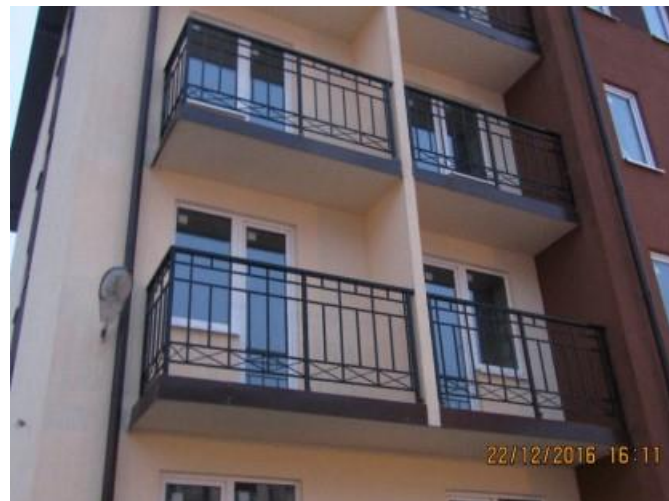
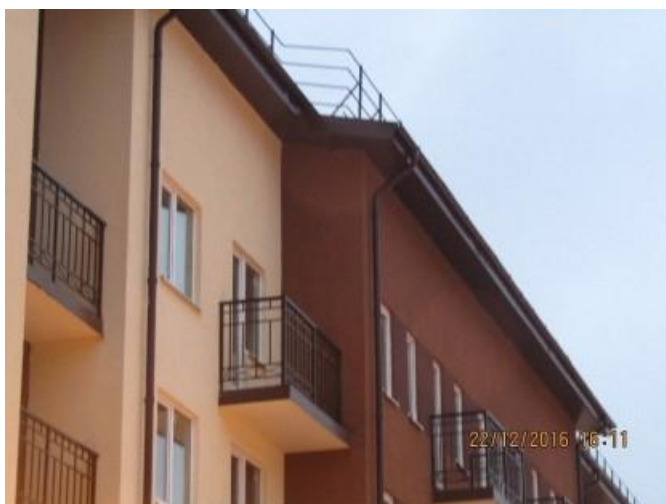
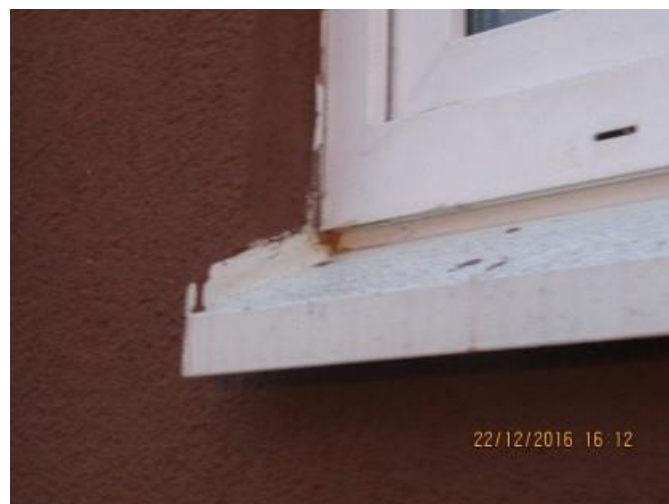
Все элементы механической защиты от воздействия атмосферных осадков установлены и находятся в рабочем состоянии.

Попадание осадков на СФТК исключено.

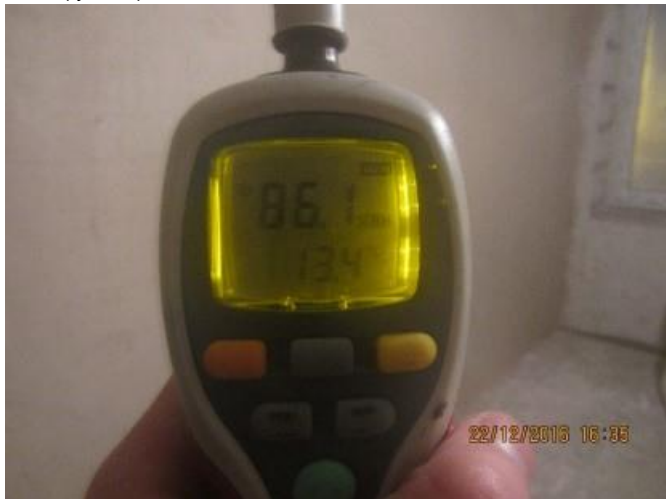
В помещениях повышен уровень влажности (ведется внутренняя отделка)

Влажность 86.2%

Температура 13.4°

! Проведения влажных работ в зимний период может вызвать появления высолов, а также спровоцировать появление фенольных пятен на наружном декоративном слое фасада.

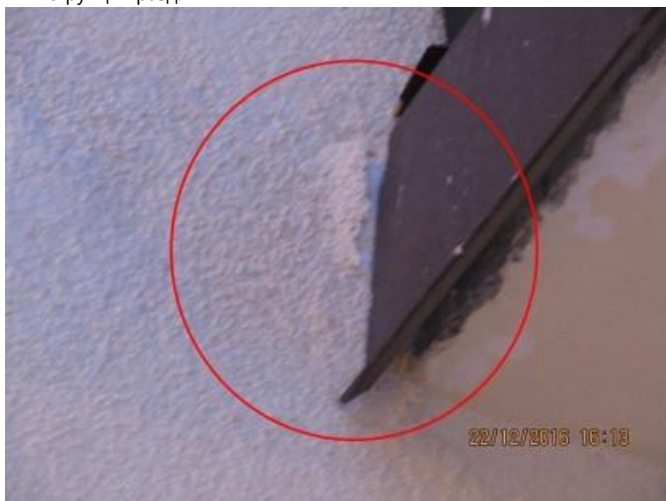
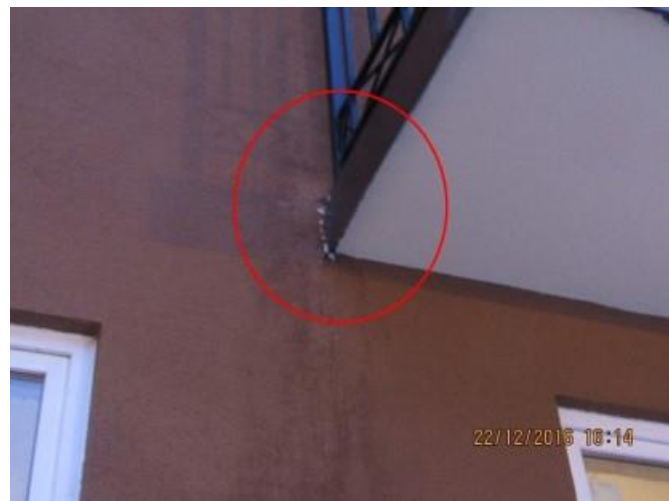
В местах примыкания балконов к фасаду зафиксировано отслоение декоративного слоя от штукатурки вследствие регулярного замачивания фасада потоками дождевой воды.

1. Места прохода через фасад элементов крепления водостоков, труб, проводов и пр. (п. 16) необходимо заполнить полиуретановым герметиком;
2. Рекомендуется устранить протечки в местах примыкания балконов к фасаду, во избежание дальнейшего намокания стен и отслоения штукатурки. Уже поврежденные участки необходимо восстановить.

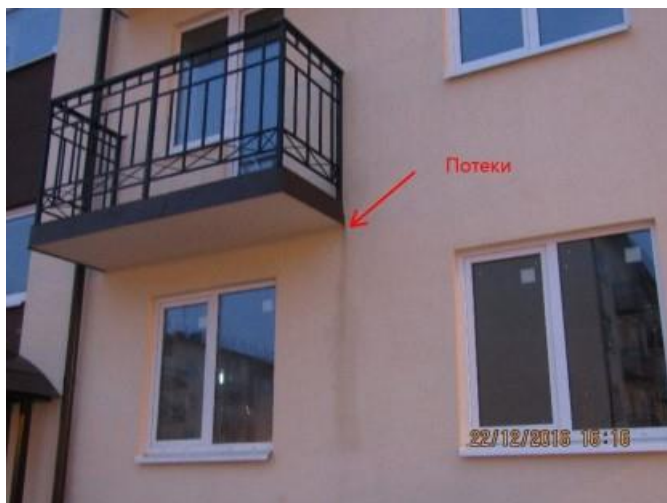
Узел примыкания балкона к стене выполнен таким образом, что происходит постоянное замачивание фасада, что, в свою очередь, приводит к отслоению декоративного отделочного слоя.

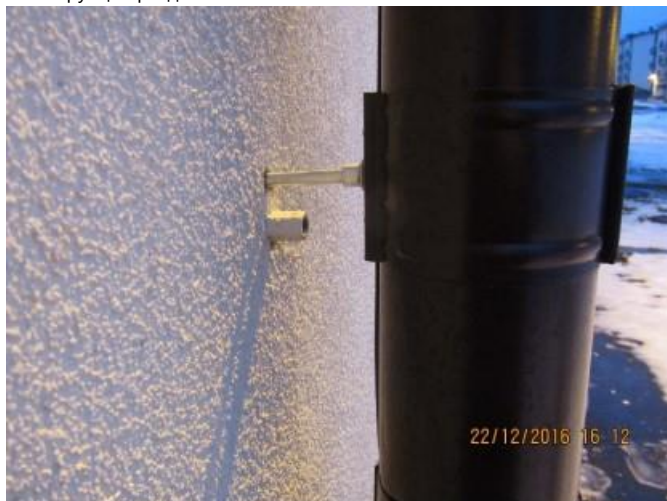
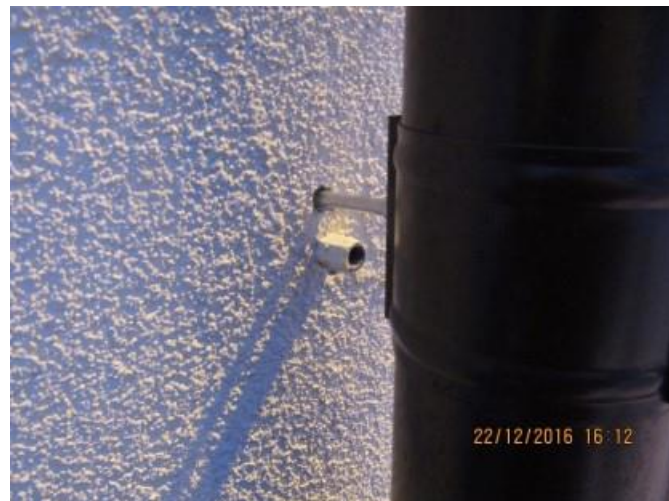
Нарушена герметичность фасада

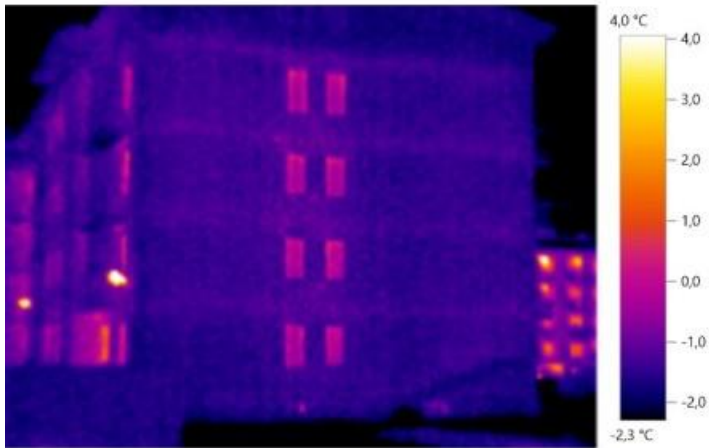
Фото 1

Тепловизионное обследование показало высокую теплотехническую однородность фасада (фото 1-4). Зафиксирована незначительная потеря тепла через балконы, откосы, плиты перекрытия и фасадные дюбеля (фото 1, 5-8).
