Дефектная ведомость кровельного ковра из рулонных материалов

№ 1267-09.17 от 30 августа 2017 г. Осмотр 1

Тип объекта: Промышленное здание

Осмотр кровли проводился на главном производственном корпусе.

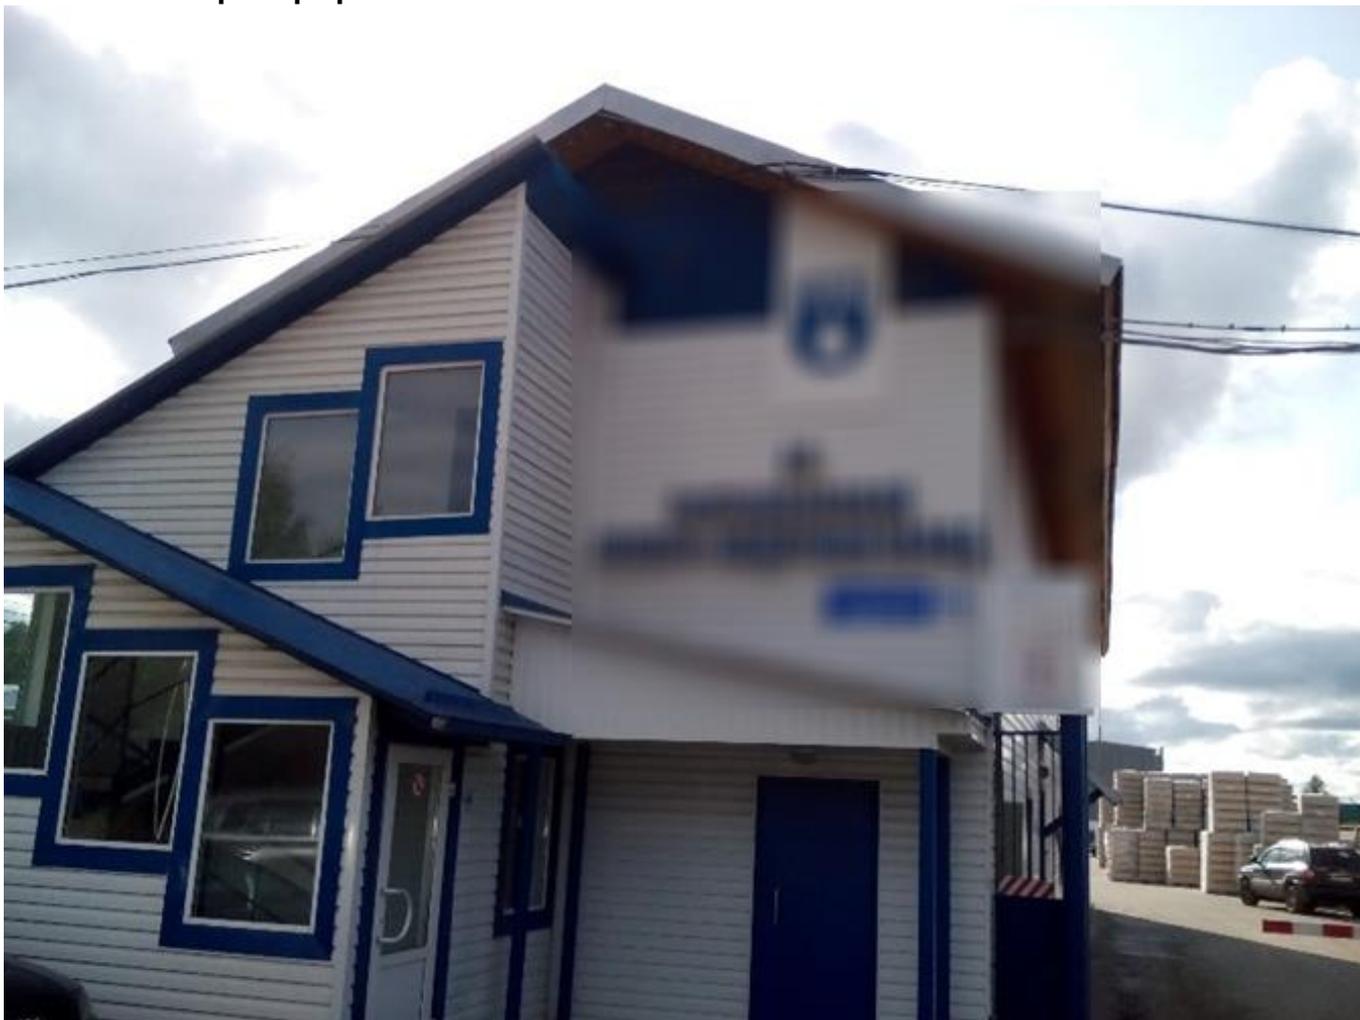
Описание и характер протечек:

На отдельных участках присутствуют протечки.

Было проведено обследование плит покрытия и конструкции кровли существующего здания главного производственного корпуса (проведено ОАО ПИ "Комигражданпроект"). По результатам выявлено: состояние ребристых плит покрытия (в основном в зонах ендов), у которых выявлены факты коррозии продольной арматуры и бетона, принято неудовлетворительным. При вскрытии кровли выявлено отсутствие пароизоляции, неудовлетворительное состояние теплоизоляционного слоя, что приводит к значительным теплотерям и образованию конденсата в конструкции кровли. По результатам обследования были выполнены работы по усилению несущих конструкций.

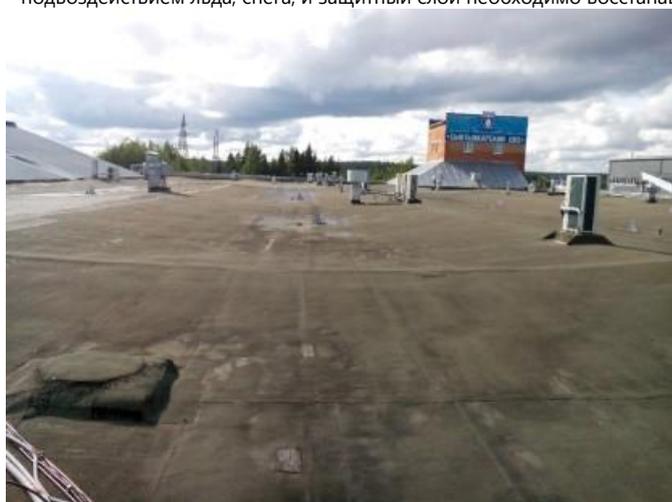
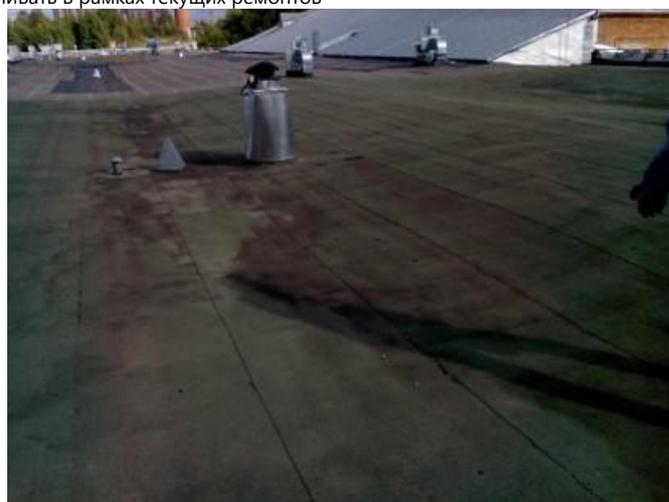
2. Отсутствие защитного слоя

До 10% площади

На отдельных участках кровли выявлено отсутствие защитного слоя материала

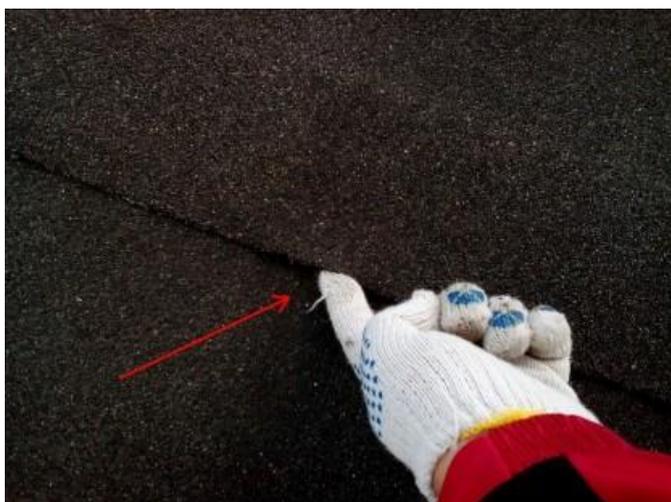
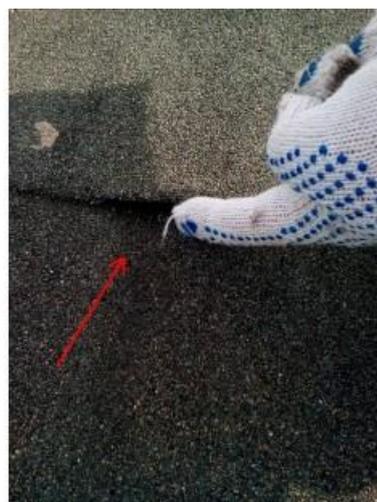
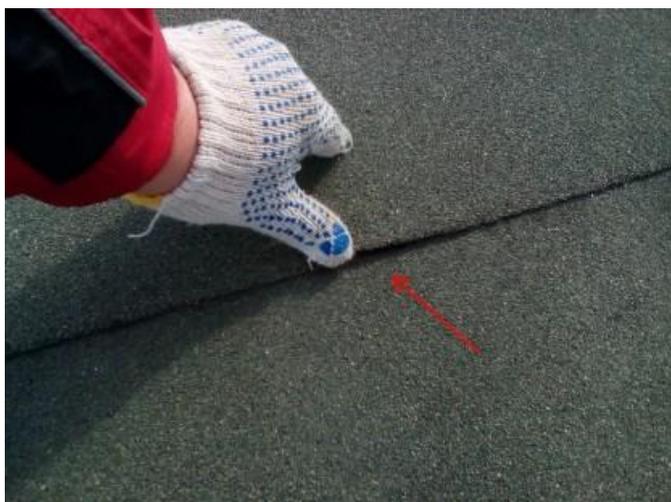
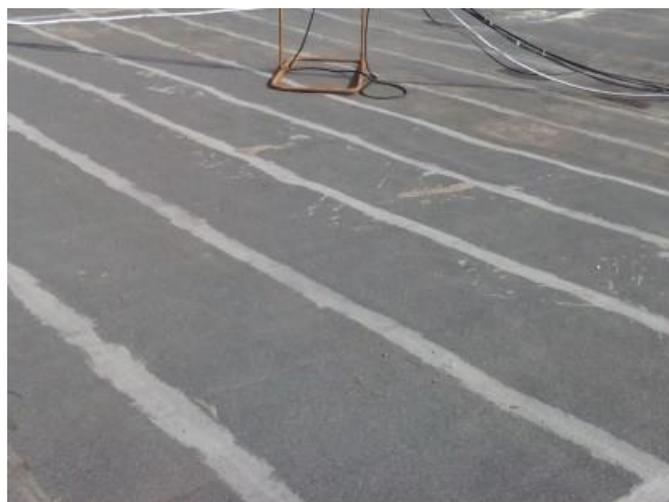
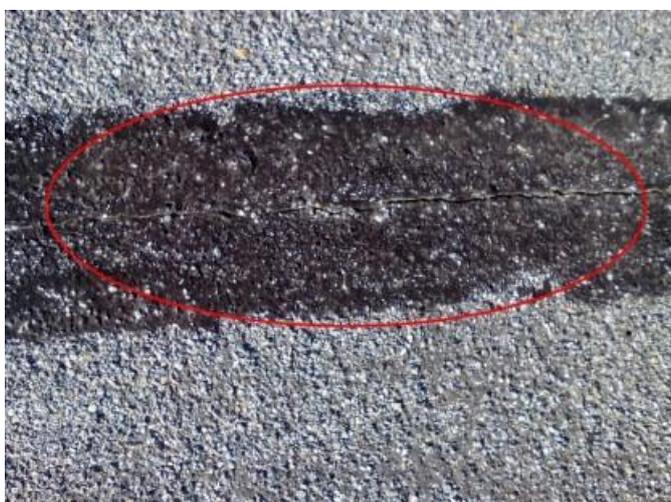
3. Механическое повреждение водоизоляционного ковра

До 30% площади

На отдельных участках кровли выявлено наличие не герметичных швов, отдельные швы промазаны мастикой.

Не рекомендуется промазывать не герметичные швы мастикой - необходимо либо заново прогреть шов горелкой до появления вытека вяжущего, либо наклеить заплату из материала с защитной

посыпкой. Промазка мастикой приводит к ускоренному разрушению материала под воздействием солнечного излучения.

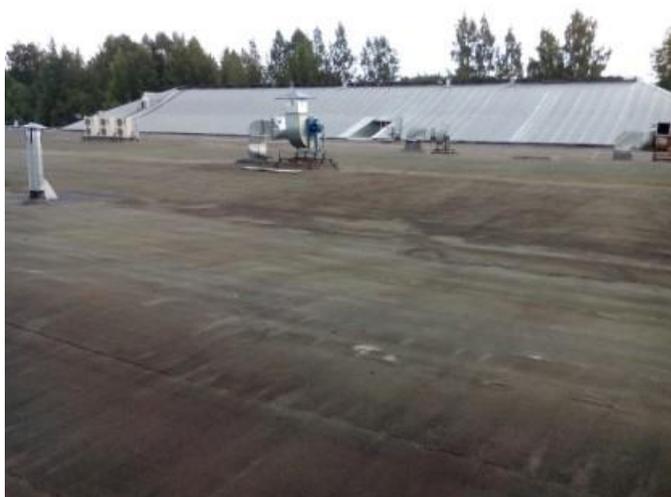
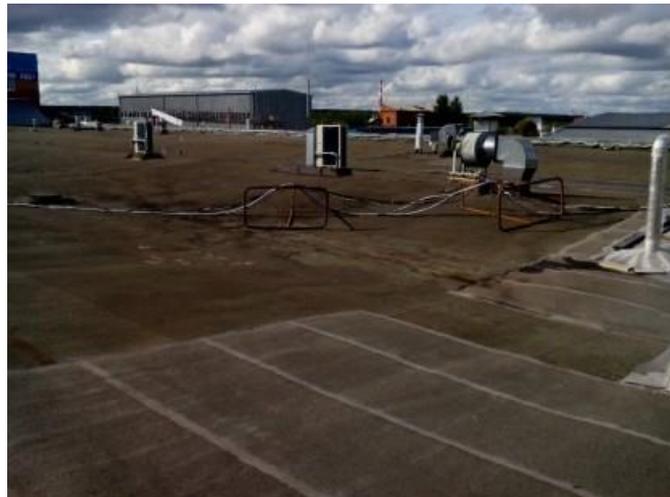
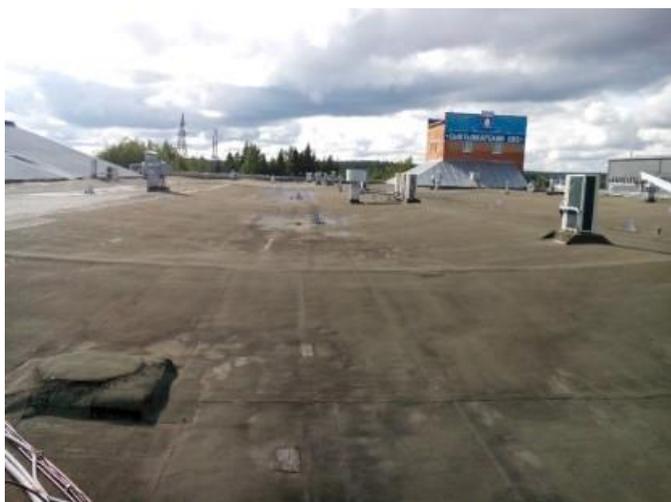
4. Нарушение уклонов (зоны застоя воды)

Основной уклон задан конструкциями ферм

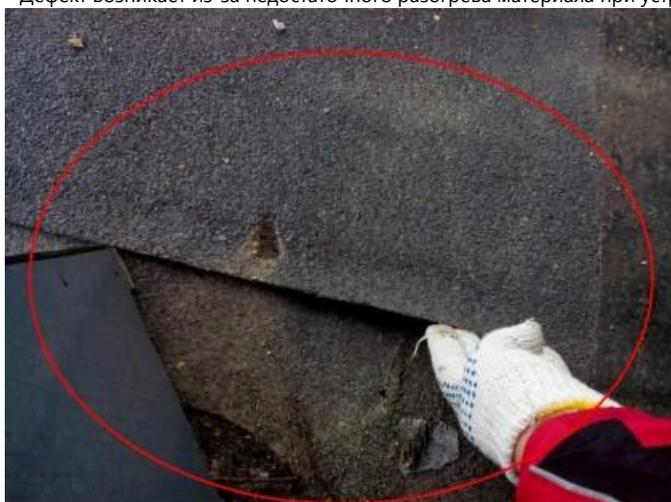
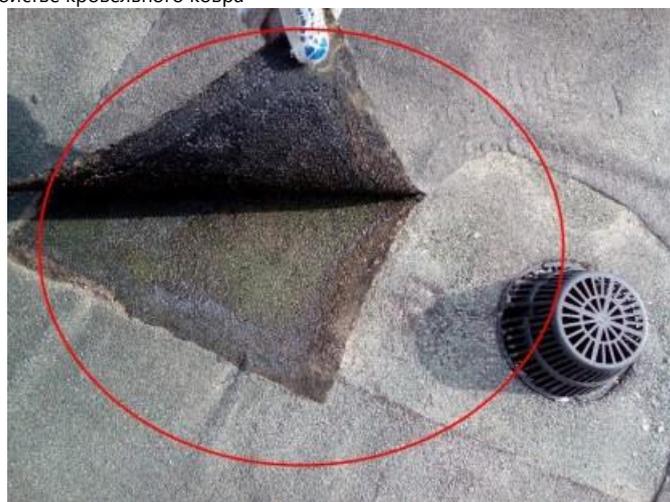
5. Расслоение полотнищ материала водоизоляционного

До 30% площади ковра

- Отслаивание одного слоя кровельного ковра от другого
- Дефект возникает из-за недостаточного разогрева материала при устройстве кровельного ковра

На отдельных участках кровли выявлено расслоение водоизоляционного ковра

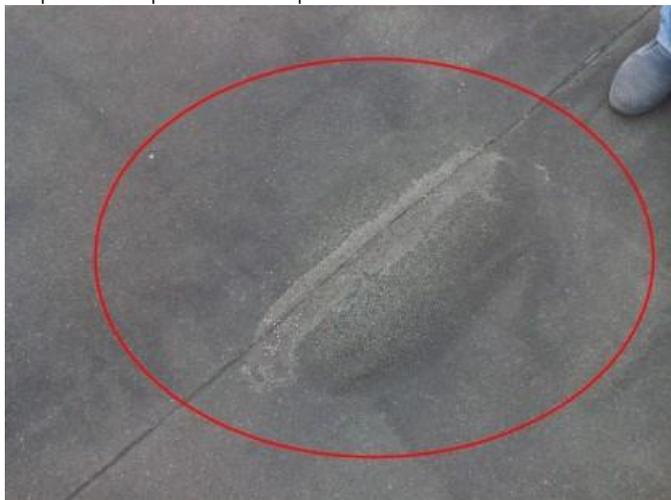
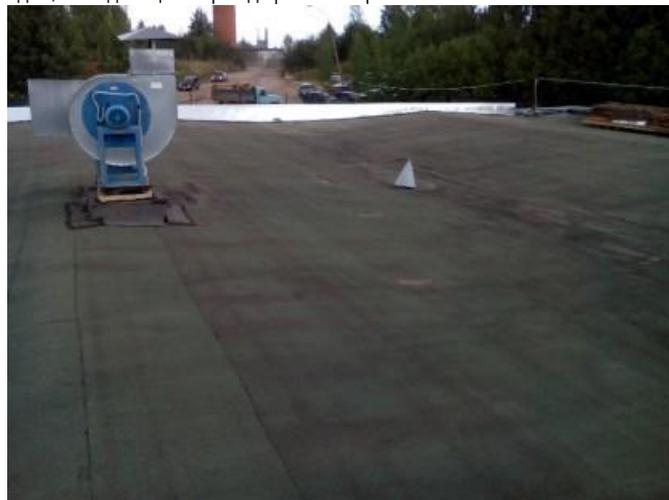
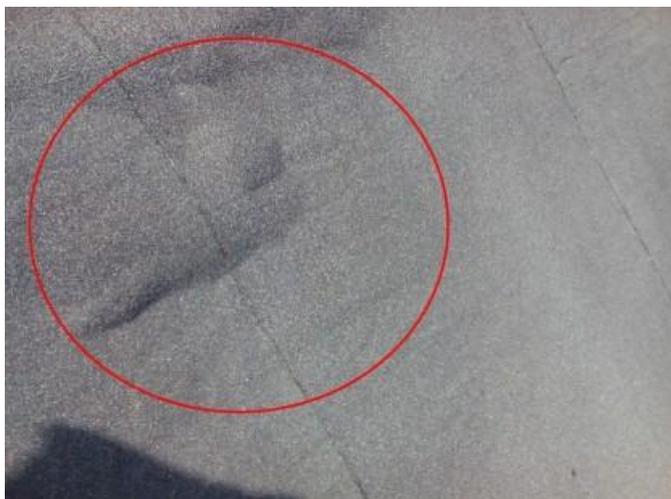
7. Вздутие кровельного ковра с образованием воздушных водяных мешков До 30% площади или (и)

На отдельных участках кровли выявлены вздутия гидроизоляционного ковра

Вздутия гидроизоляционного ковра свидетельствуют о наличии влаги в кровельном пироге

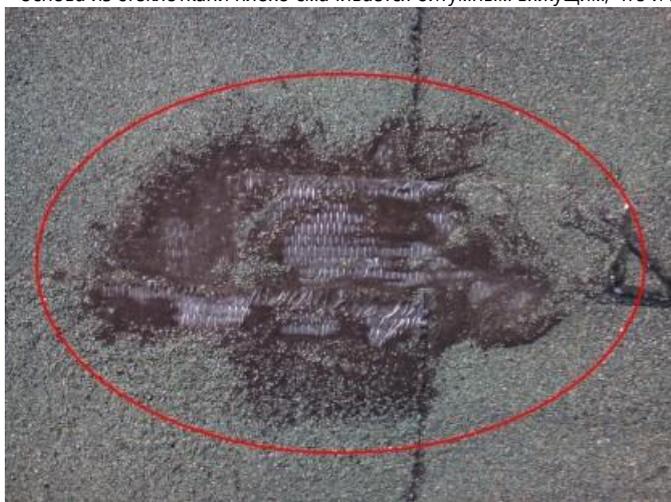
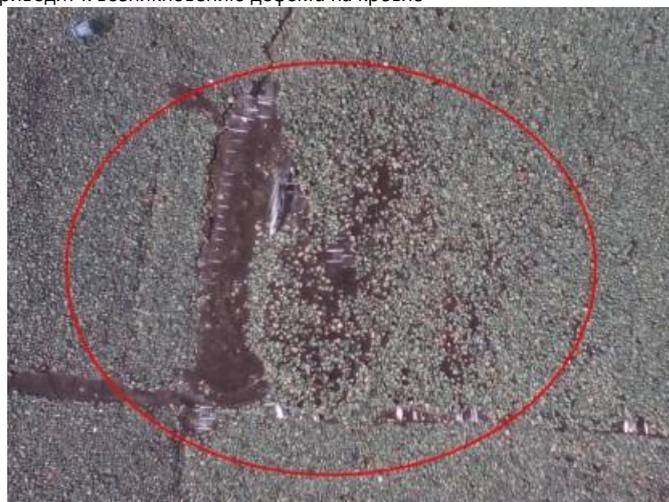
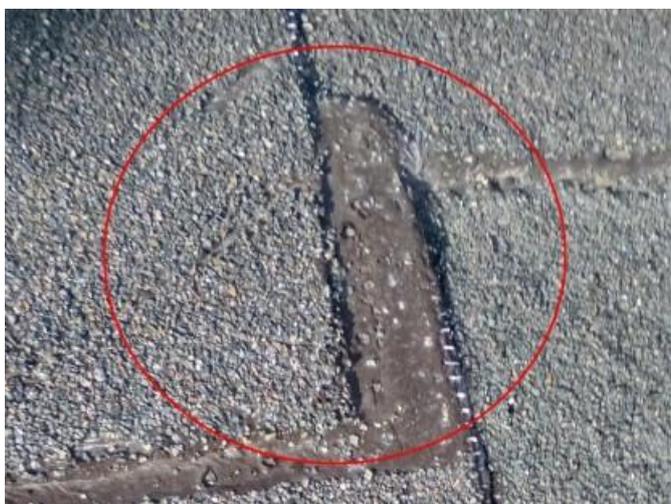
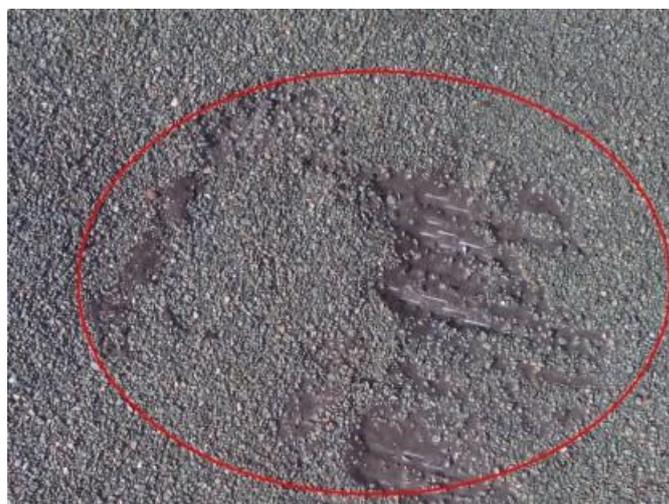
9. Разрушение верхнего покровного слоя материала до До 10% площади основы

На отдельных участках кровли выявлено разрушение верхнего покровного слоя материала, оголена основа.

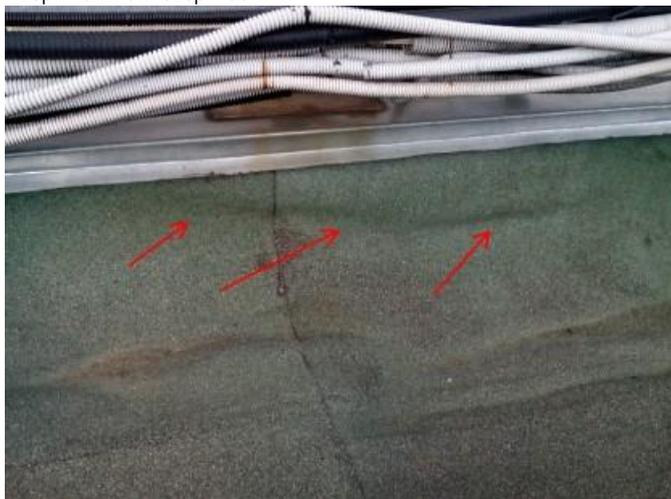
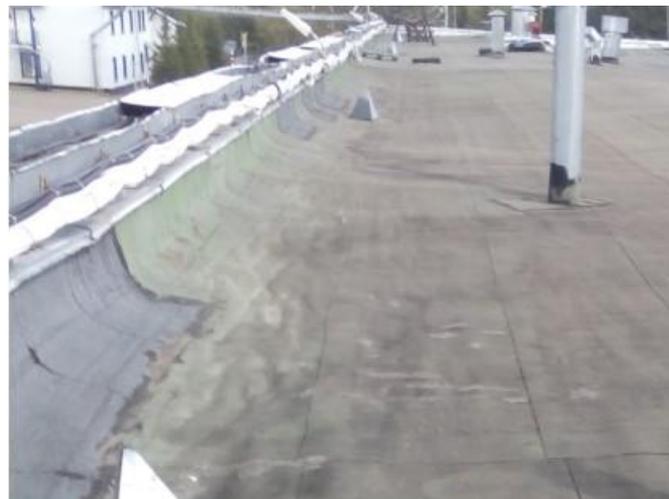
13. Отслоение водоизоляционного ковра от вертикальной поверхности До 10% площади поверхности

На отдельных участках кровли выявлено отслоение водоизоляционного ковра от вертикальной поверхности

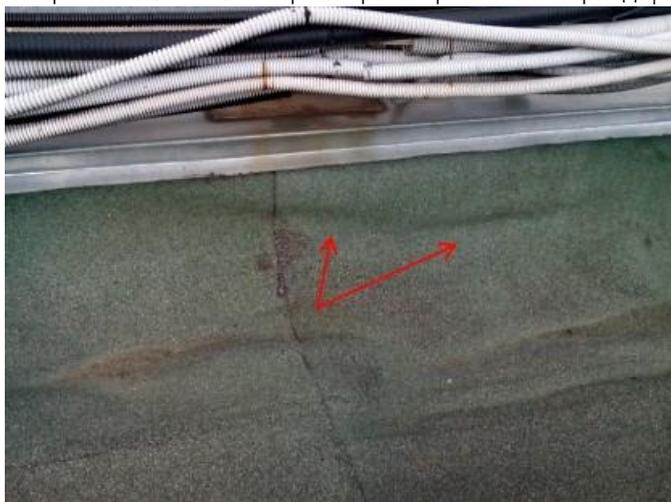
15. Вздутие водоизоляционного ковра с образованием До 30% площади воздушных или (и) водяных мешков (провисание материала)

На отдельных участках кровли выявлено наличие вздутий водоизоляционного ковра

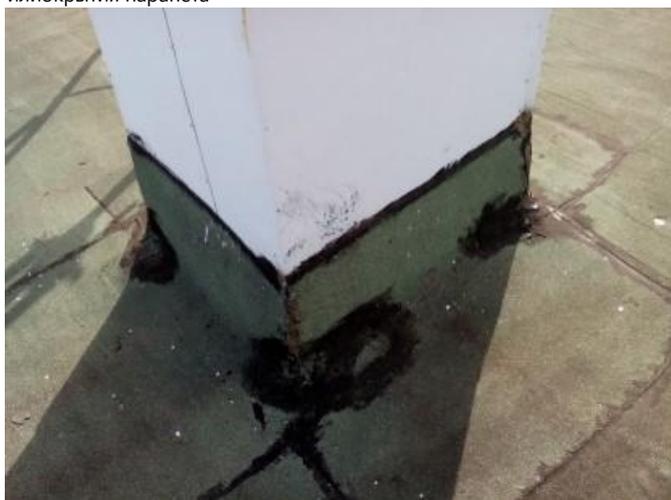
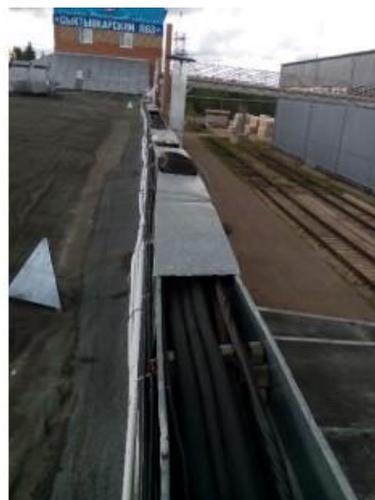
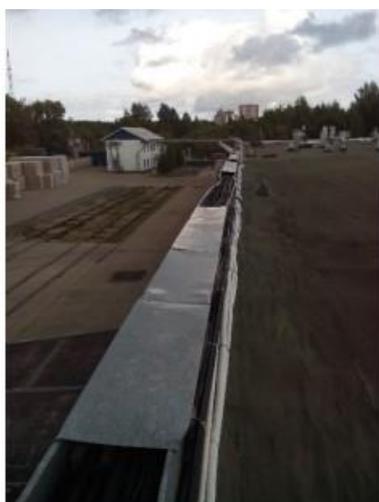
17. Отсутствие элементов из оцинкованной стали До 80% площади (защитных фартуков, покрытия парапета, краевых реек)

Отсутствует механическая фиксация края гидроизоляционного ковра на вертикальных поверхностях

На отдельных участках кровли выявлено отсутствие покрытия парапетов кровельной сталью

Край гидроизоляционного ковра должен быть механически зафиксирован на вертикальной поверхности с помощью краевой рейки, стык герметизирован полиуретановым герметиком.

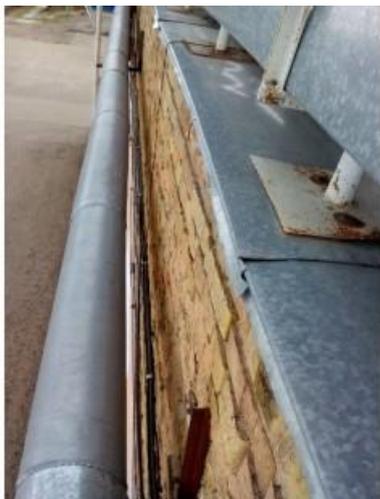
19. Неправильное крепление покрытия парапета

До 80% площади

На отдельных участках элементы покрытия парапетов выполнены уклоном в сторону фасада, что приводит к намоканию и разрушению кирпичной кладки.

На отдельных участках элементы покрытия парапетов имеют контруклон, что приводит к застаиванию воды и попаданию осадков под парапет через не герметичные стыки

Элементы покрытия парапетов должны выполняться уклоном в сторону кровли

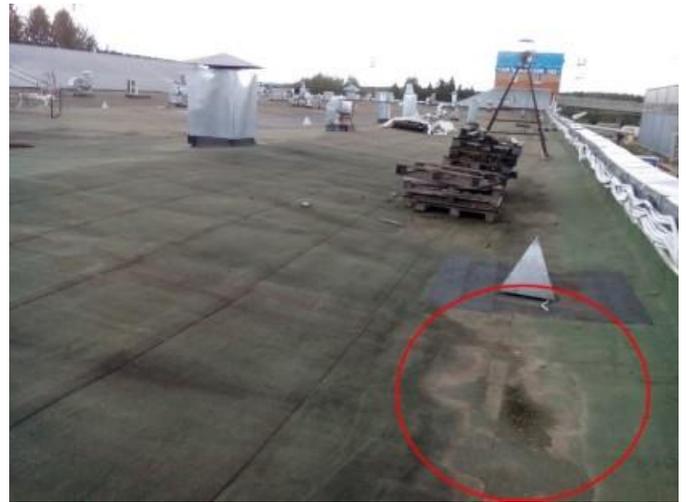
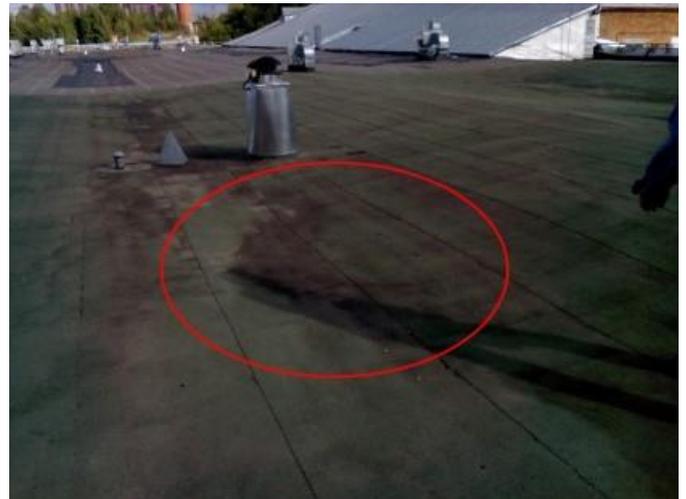
21. Нарушение уклонов (зоны застоя воды)

До 80% площади

На значительных участках кровли в ендове выявлено наличие застойных зон, связанных с наличием неровностей на основании и контруклонов

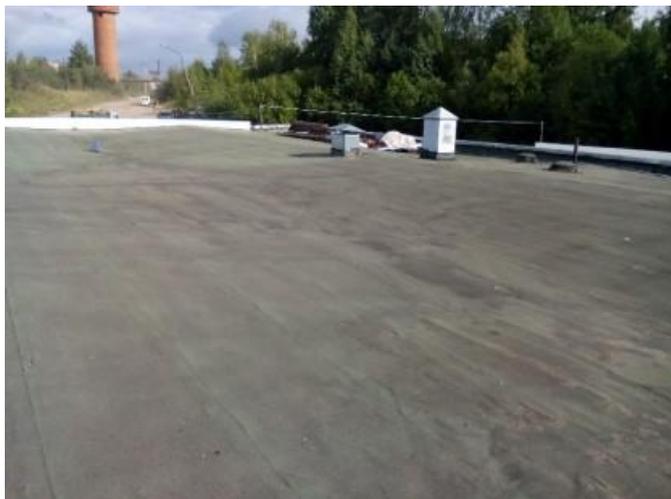
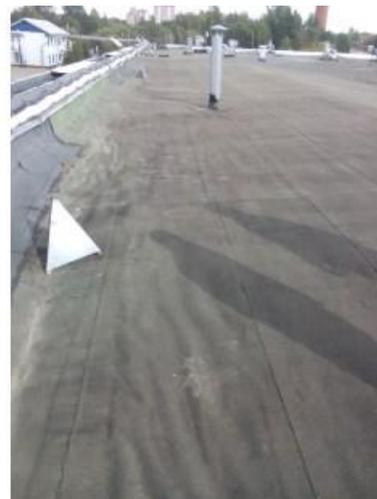
22. Отсутствие защитного слоя

До 10% площади

На отдельных участках кровли выявлено отсутствие защитного слоя

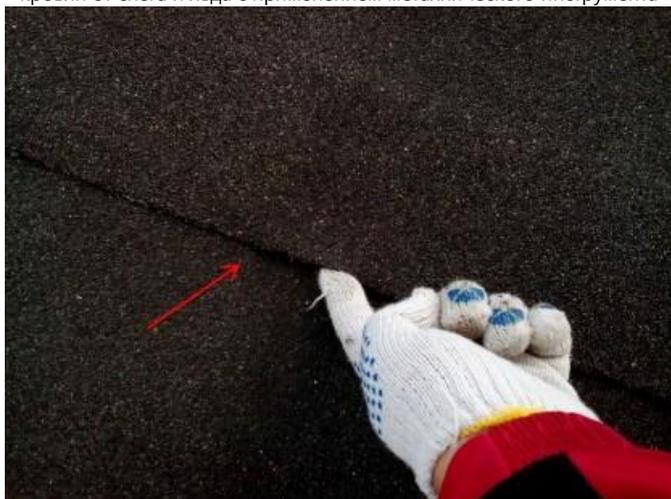
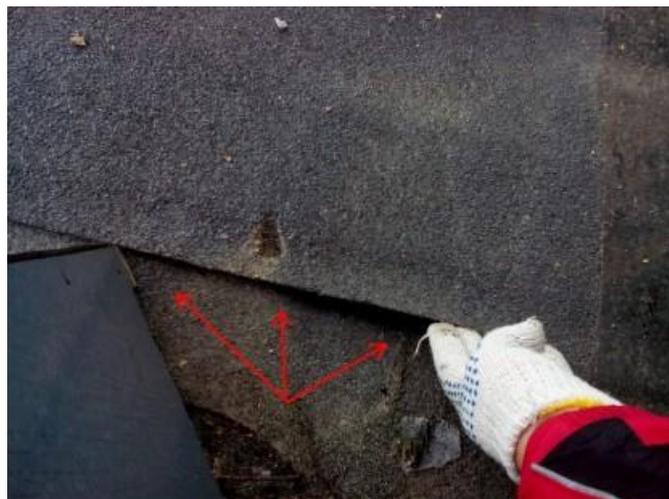
23. Механическое повреждение водоизоляционного ковра

До 30% площади

На отдельных участках кровли выявлено наличие не герметичных швов

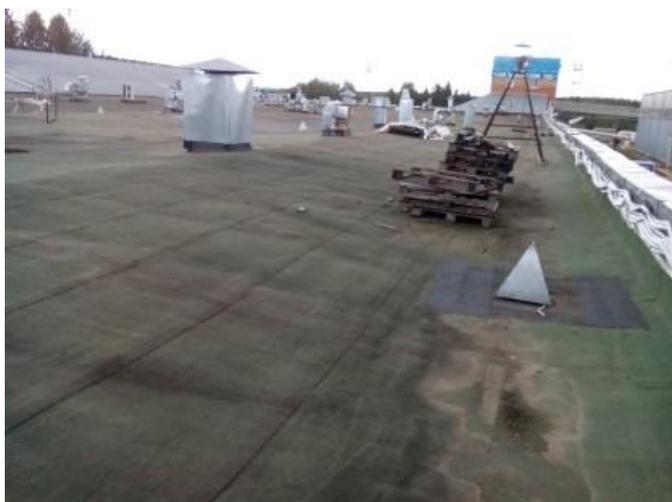
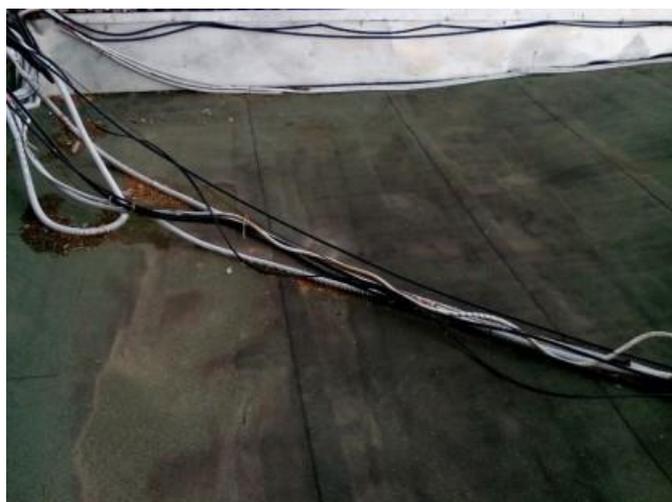
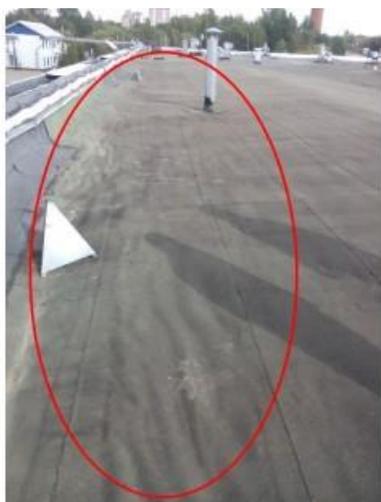
24. Вздутие водоизоляционного ковра с образованием До 80% площади воздушных или (и) водяных мешков

На значительных участках кровли в ендове выявлено наличие вздутий водоизоляционного ковра

Вздутия гидроизоляционного ковра свидетельствуют о наличии влаги в кровельном пироге и препятствуют стоку воды к местам водосброса

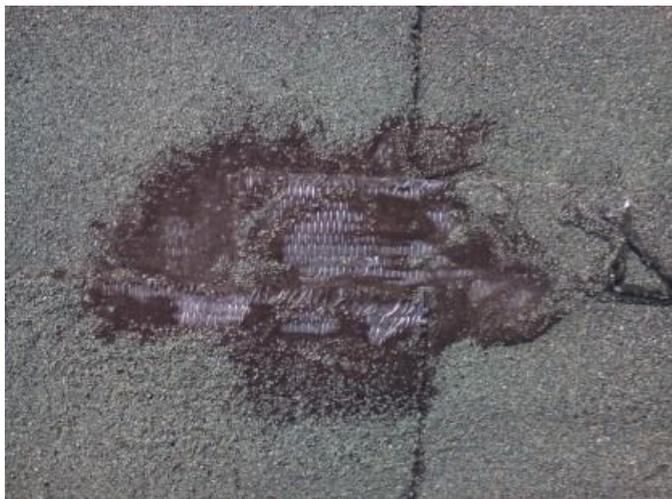
26. Разрушение верхнего покровного слоя материала до До 10% площади основы

На отдельных участках кровли выявлено наличие разрушения верхнего покровного слоя материала, оголена основа

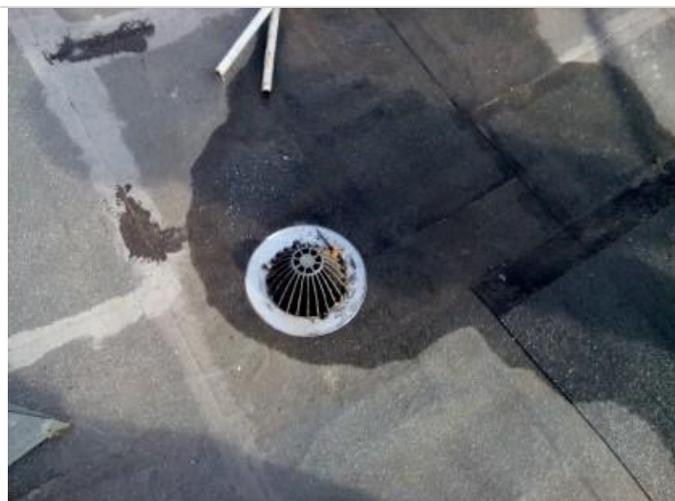
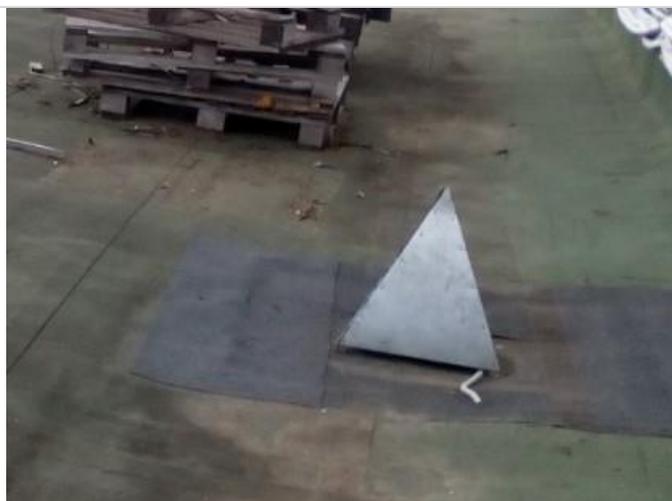
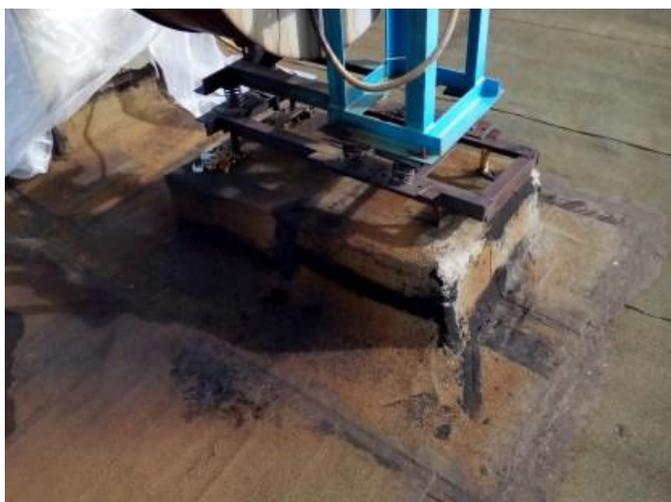
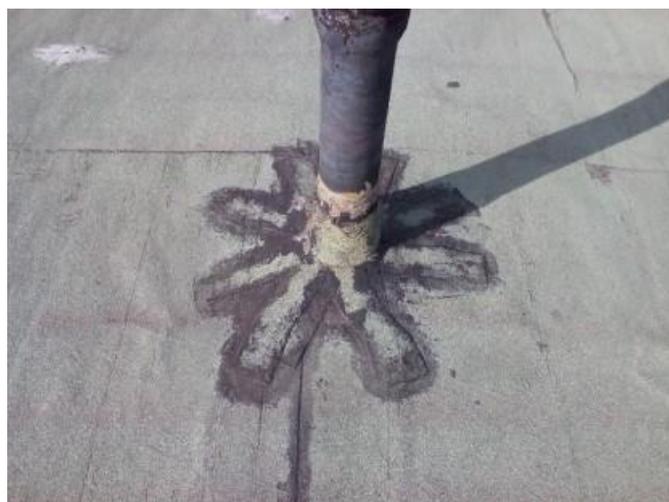
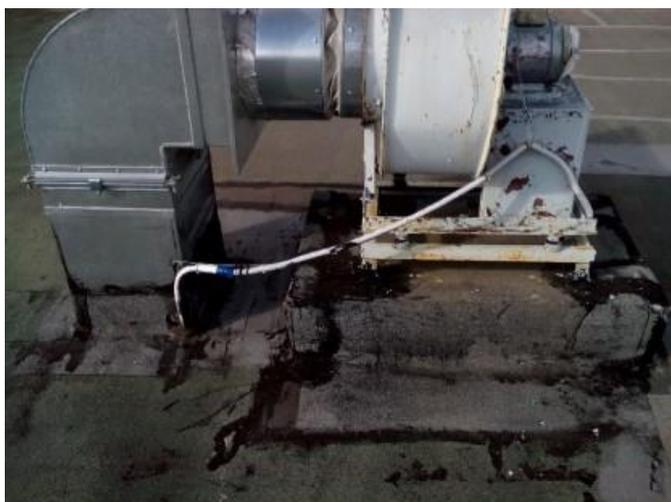
33. Отсутствие защитного слоя

До 50% площади

На отдельных участках кровли выявлено отсутствие защитного слоя материала

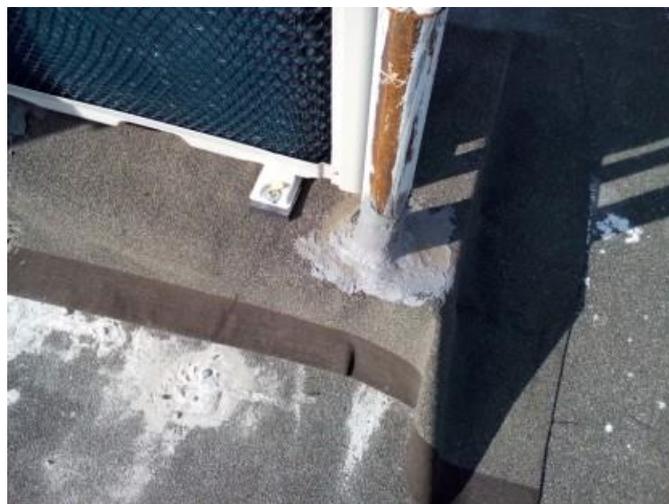
35. Отсутствие герметизации в местах сопряжения кровли с опорными частями выступающих конструкций До 80% площади с

По всей поверхности кровли выявлено отсутствие герметизации в местах сопряжения кровли с опорными частями выступающих конструкций

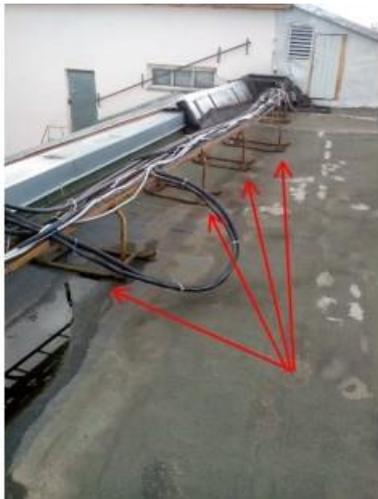
36. Отсутствие фундамента под оборудование (под легкие конструкции?) До 30% площади

На отдельных участках опоры под кабеля опираются непосредственно на гидроизоляционный слой, примыкания отсутствуют

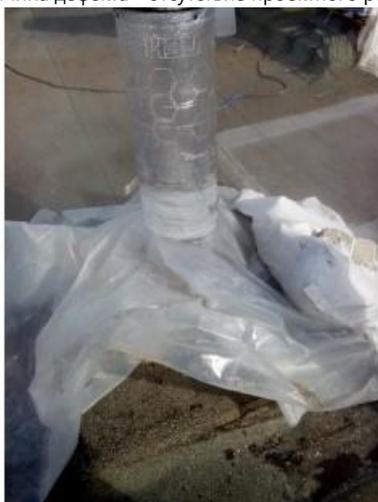
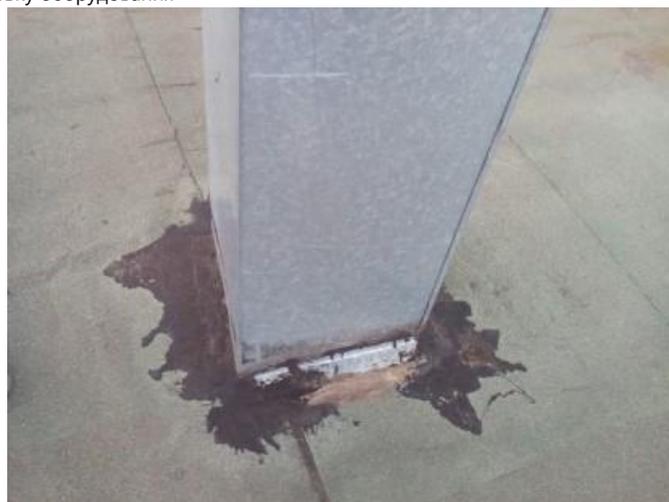
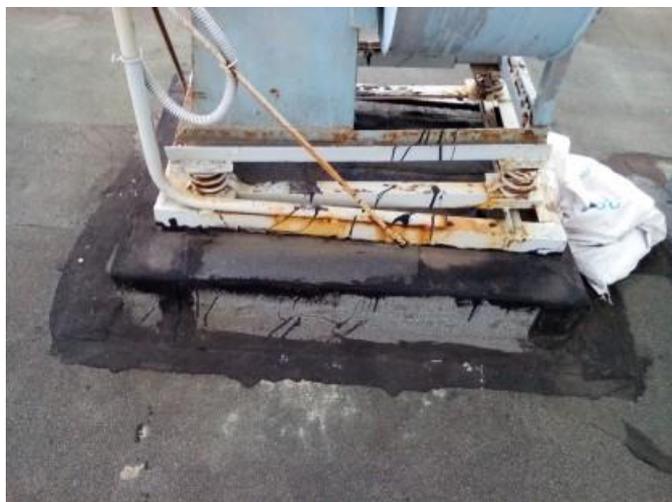
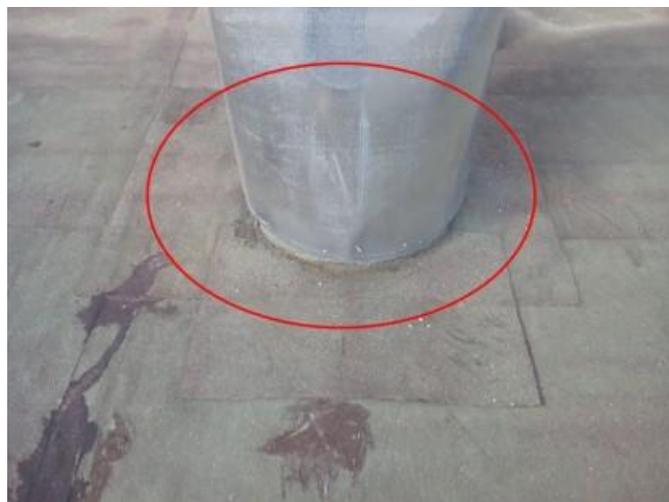
37. Неправильное выполнение гидроизоляции До 80% площади кровельного узла

По всей поверхности кровли выявлено отсутствие герметизации в местах сопряжения кровли с опорными частями выступающих конструкций, узлы примыкания выполнены не по технологии и не герметичны

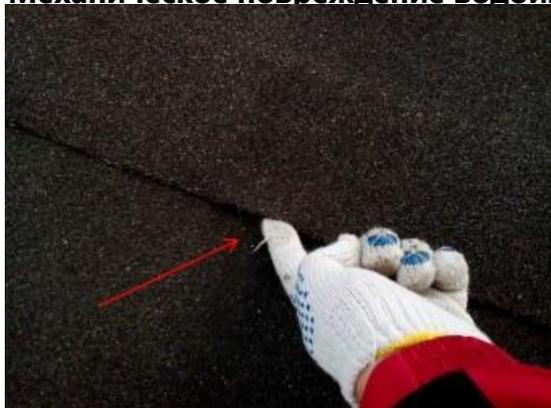
Механическое повреждение водоизоляционного ковра

На отдельных участках кровли выявлено наличие не герметичных швов, отдельные швы промазаны мастикой.

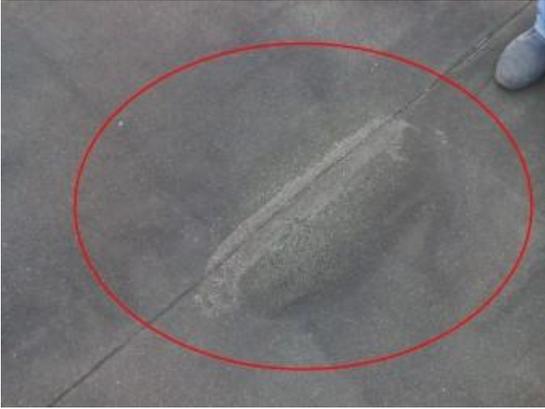
Вздутие кровельного ковра с образованием воздушных или (и) водяных мешков

На отдельных участках кровли выявлены вздутия гидроизоляционного ковра

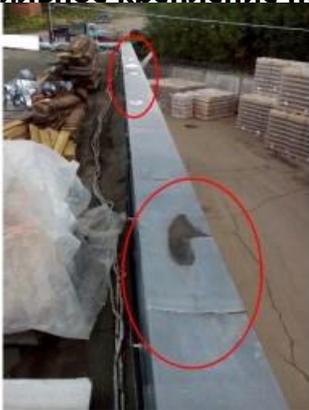
Неправильное крепление покрытия парапета

На отдельных участках элементы покрытия парапетов выполнены уклоном в сторону фасада, что приводит к намоканию и разрушению кирпичной кладки.

На отдельных участках элементы покрытия парапетов имеют контруклон, что приводит к застаиванию воды и попаданию осадков под парапет через не герметичные стыки
