Испытательная лаборатория
научно-испытательного центра пожарной безопасности
ФГБУ ВНИИПО МЧС России
ИЛ НИЦ ПБ ФГБУ ВНИИПО МЧС России

ОТЧЁТ

**Образцы кровельных
композиций № 1, 2**

Об испытаниях

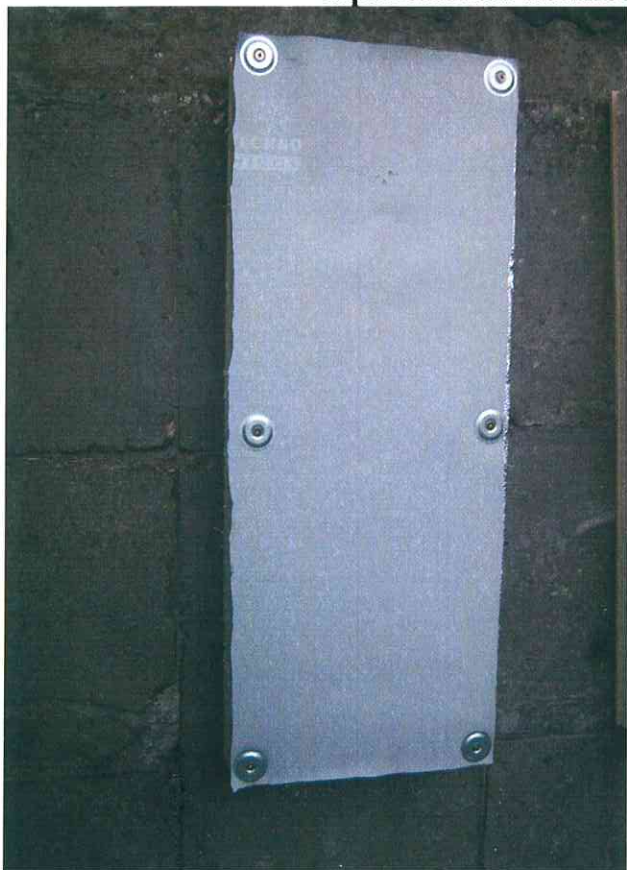
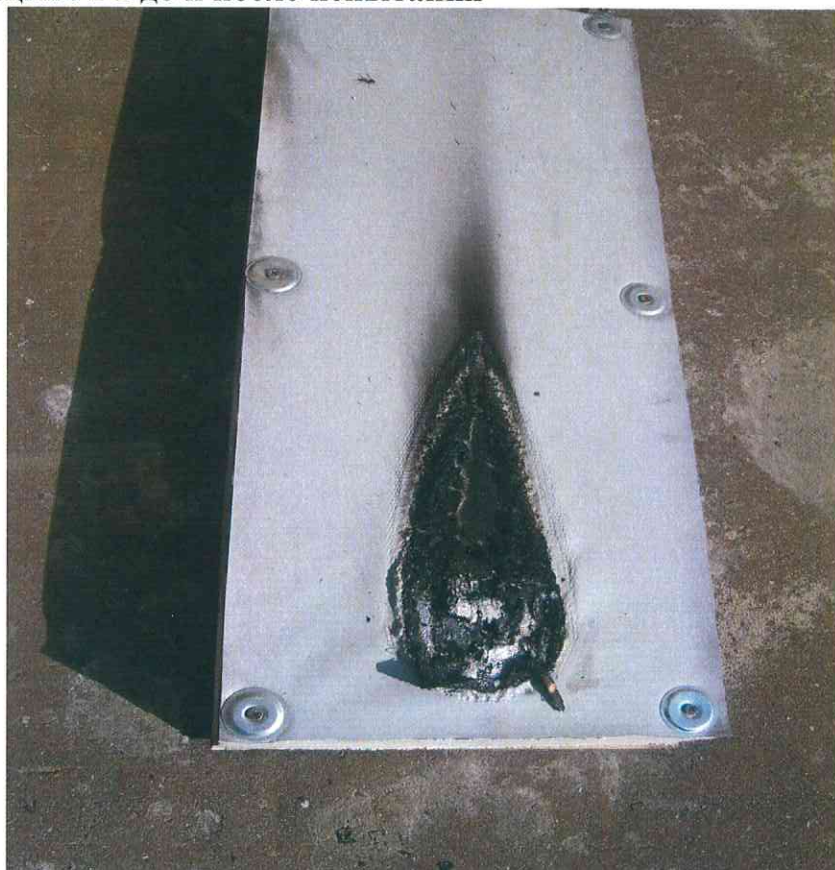
Приложение 1
Кровельная композиция № 1 до и после испытания

Примечание: 1. Площадь повреждения верхнего водоизоляционного слоя составила $\approx 402 \times 100$ мм и 390×110 мм (для скорости воздушного потока 2 и 4 м/с, соответственно);

2. Сквозное прогорание верхнего водоизоляционного слоя.

3. Площадь повреждения теплоизоляционного слоя составила $\approx 303 \times 100$ мм и 210×110 мм (для скорости воздушного потока 2 и 4 м/с, соответственно);

4. Глубина повреждения теплоизоляционного слоя равна 44 и 38 мм (для скорости воздушного потока 2 и 4 м/с, соответственно);

5. Внешний вид композиции №1 до и после огневого воздействия представлен в Приложении 1.

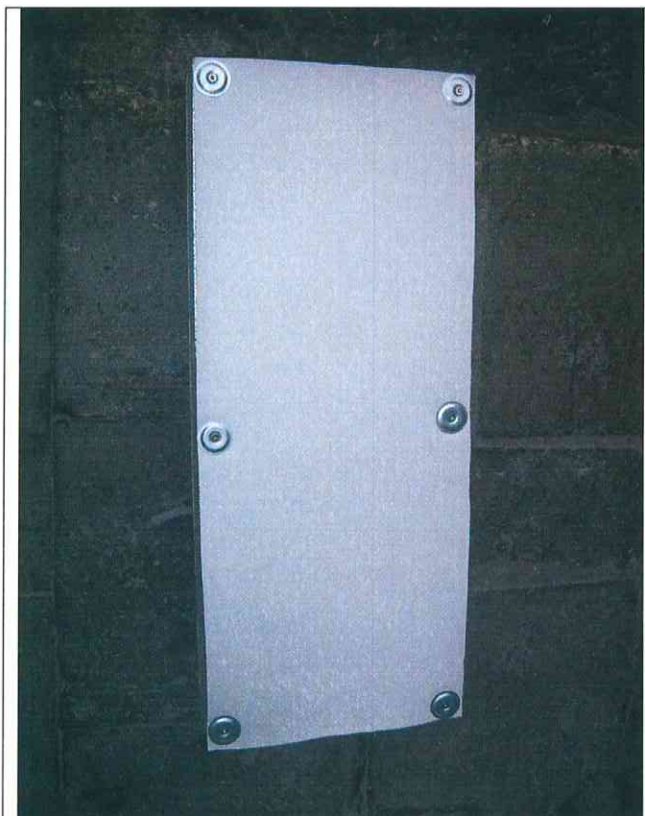
Кровельная композиция № 2 до и после испытания

Примечание: 1. Площадь повреждения верхнего водоизоляционного слоя составила $\approx 1000 \times 270$ мм и 1000×300 мм (для скорости воздушного потока 2 и 4 м/с, соответственно);

2. Сквозное прогорание верхнего водоизоляционного слоя.

3. Площадь повреждения теплоизоляционного слоя составила $\approx 1000 \times 270$ мм и 1000×300 мм (для скорости воздушного потока 2 и 4 м/с, соответственно);

4. Глубина повреждения теплоизоляционного слоя равна 42 и 37 мм (для скорости воздушного потока 2 и 4 м/с, соответственно);

5. Внешний вид композиции №1 до и после огневого воздействия представлен в Приложении 1.
