Дефектная ведомость кровельного ковра из рулонных материалов

№ 1267-09.17 от 30 августа 2017 г. Осмотр 1

Тип объекта: Промышленное здание

Осмотр кровли проводился на главном производственном корпусе.

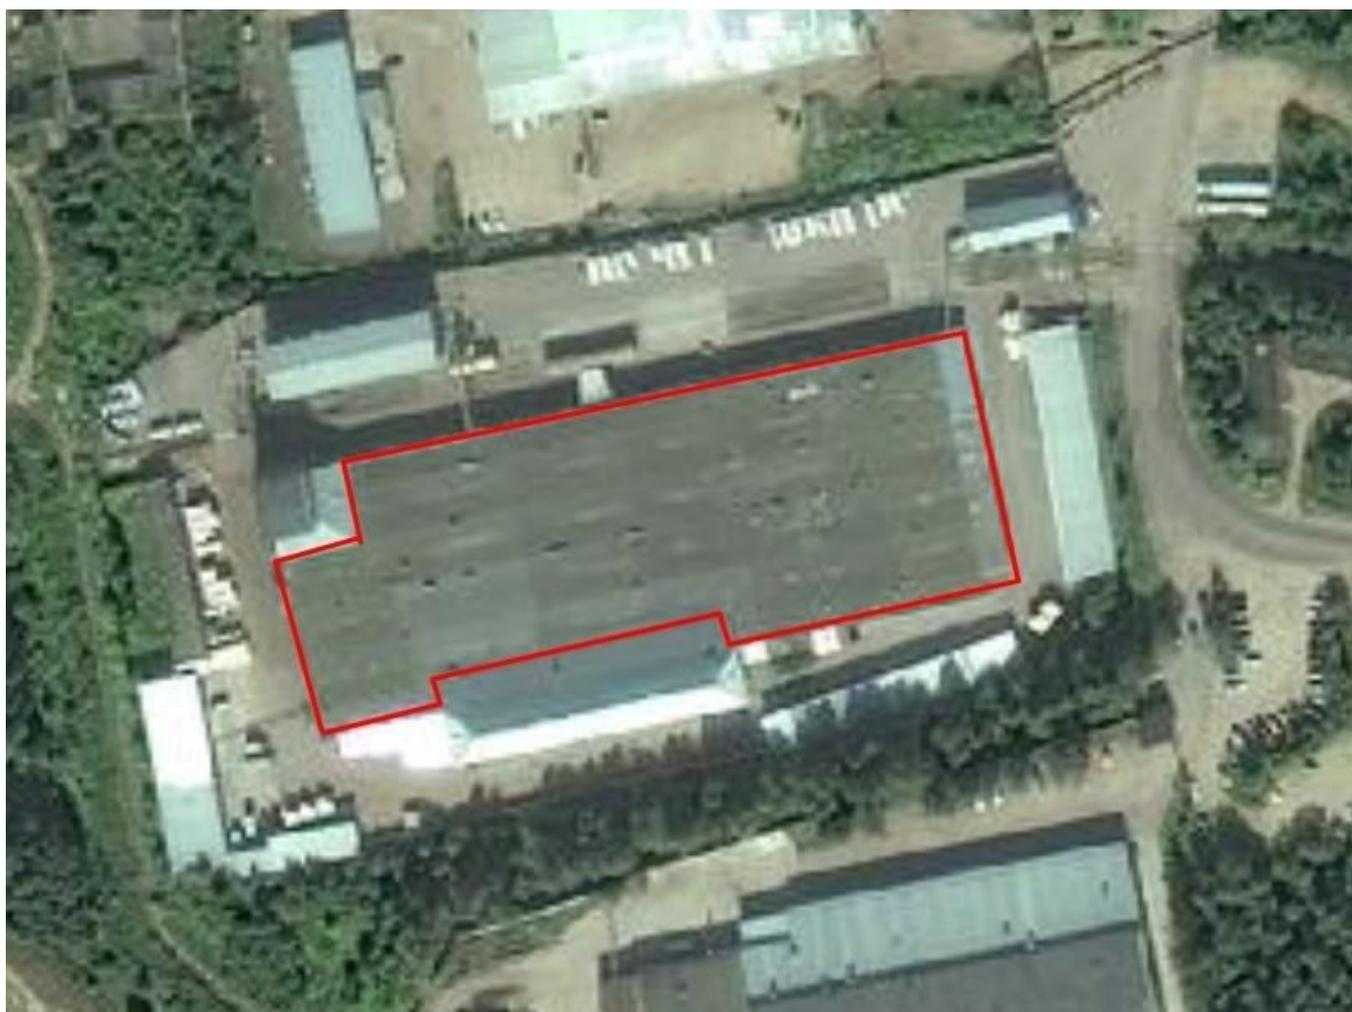
План кровли с указанием мест протечек

На отдельных участках присутствуют протечки.

Было проведено обследование плит покрытия и конструкции кровли существующего здания главного производственного корпуса (проведено ОАО ПИ "Комигражданпроект"). По результатам выявлено: состояние ребристых плит покрытия (в основном в зонах ендов), у которых выявлены факты коррозии продольной арматуры и бетона, принято неудовлетворительным. При вскрытии кровли выявлено отсутствие пароизоляции, неудовлетворительное состояние теплоизоляционного слоя, что приводит к значительным теплотерям и образованию конденсата в конструкции кровли. По результатам обследования были выполнены работы по усилению несущих конструкций.

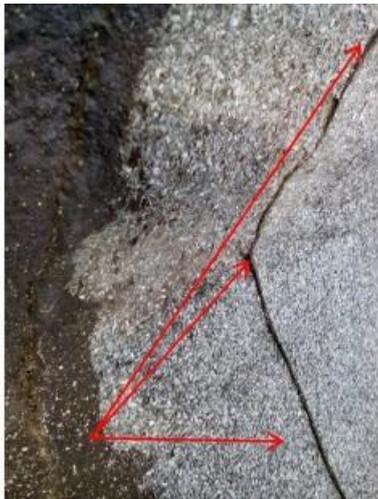
14. Механическое повреждение водоизоляционного ковра До 30% площади (в местах сопряжения вертикальных и горизонтальных поверхностях)

На отдельных участках кровли выявлено наличие не герметичных швов

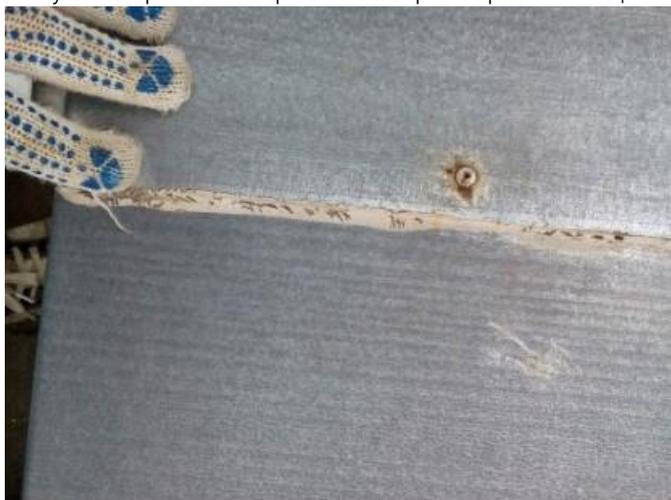
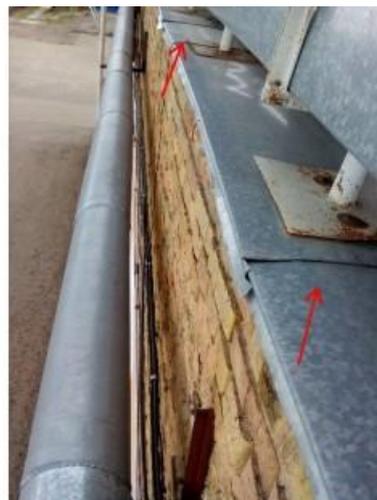
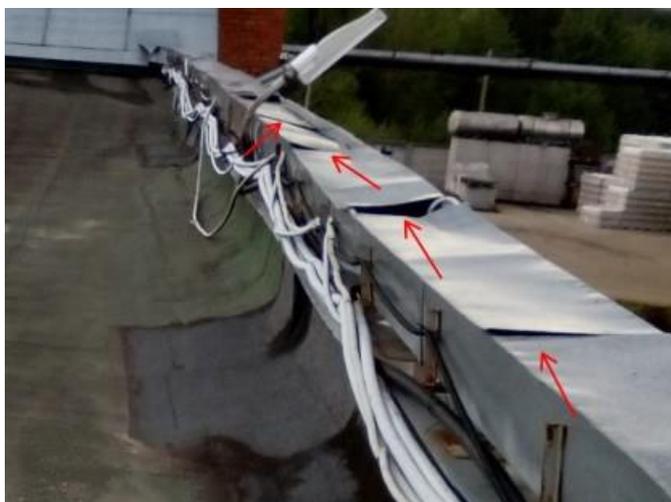
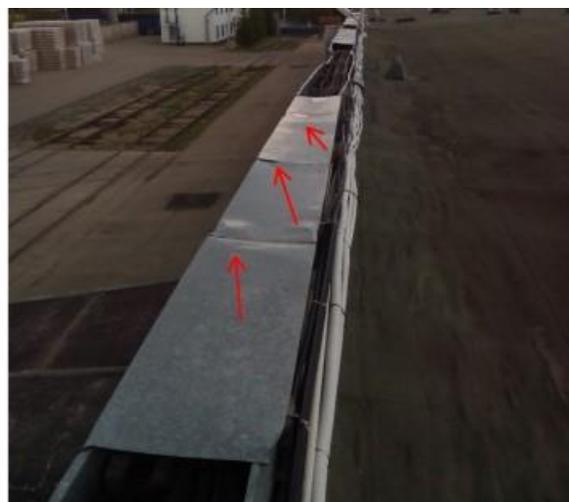
На отдельных участках кровли, где присутствуют элементы покрытия парапетов кровельной сталью, частично герметик отсутствует.

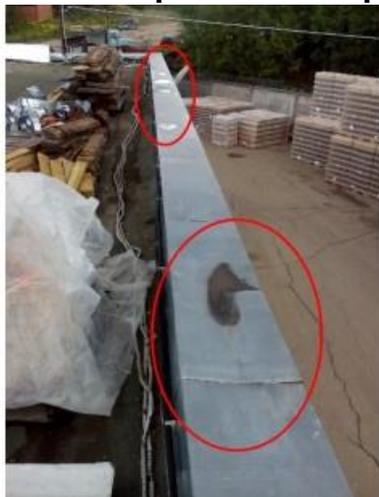
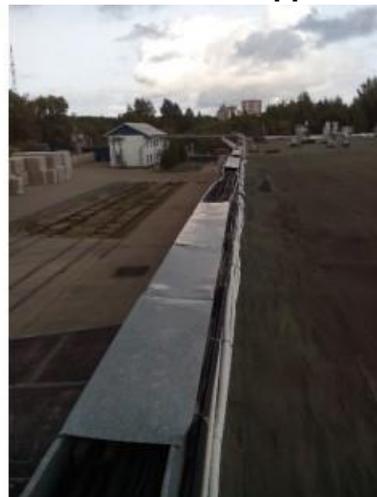
19. Неправильное крепление покрытия парапета

На отдельных участках элементы покрытия парапетов выполнены уклоном в сторону фасада, что приводит к намоканию и разрушению кирпичной кладки.

Элементы покрытия парапетов должны выполняться уклоном в сторону кровли

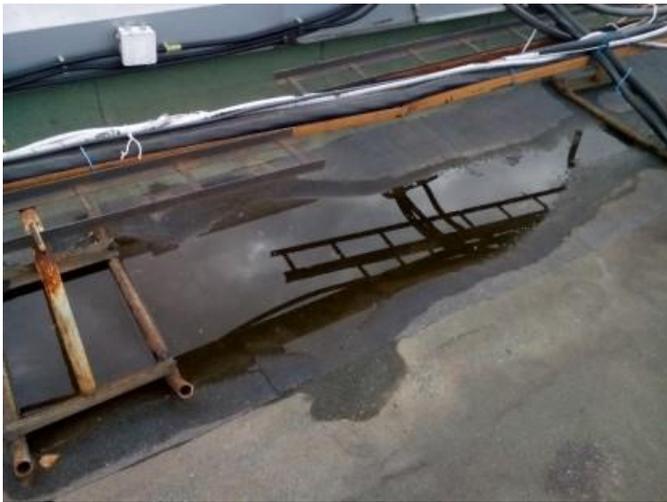
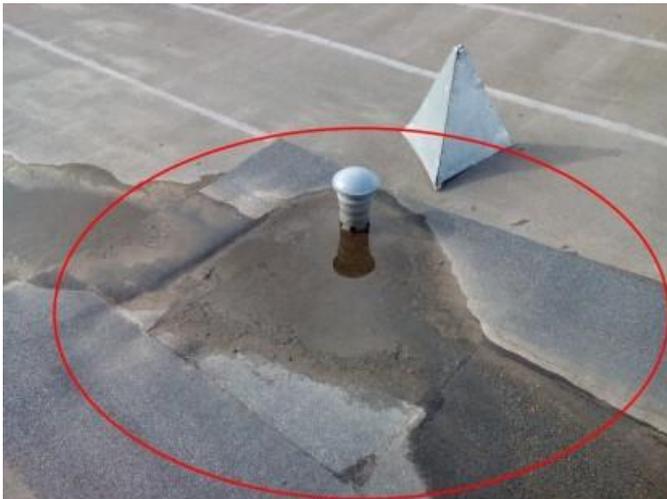
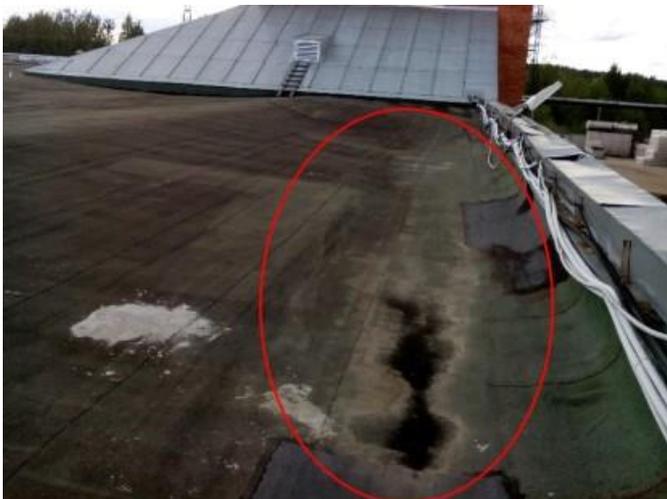
На значительных участках кровли в ендове выявлено наличие застойных зон, связанных с наличием неровностей на основании и контруклонов

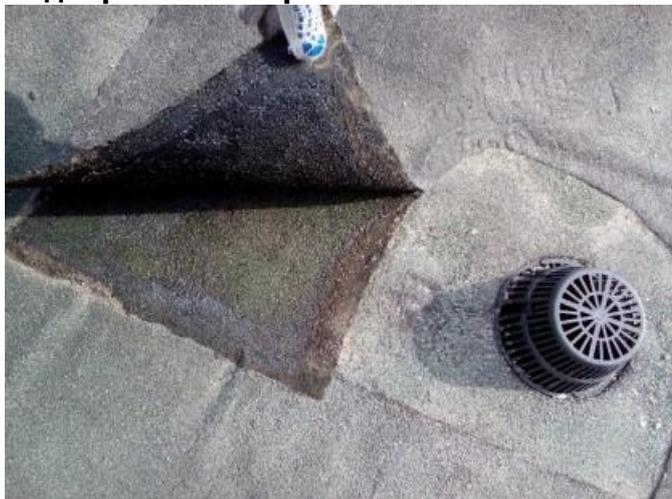
28. Неправильное выполнение сопряжения кровли с водоприемной воронкой

Присутствуют не герметичные швы

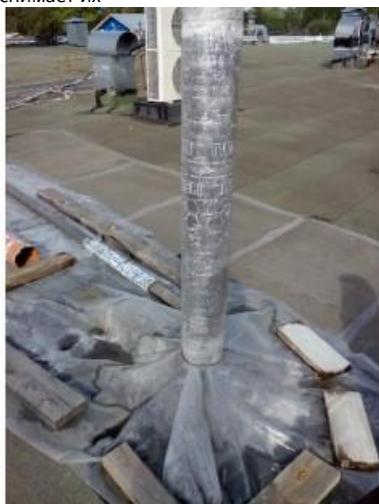
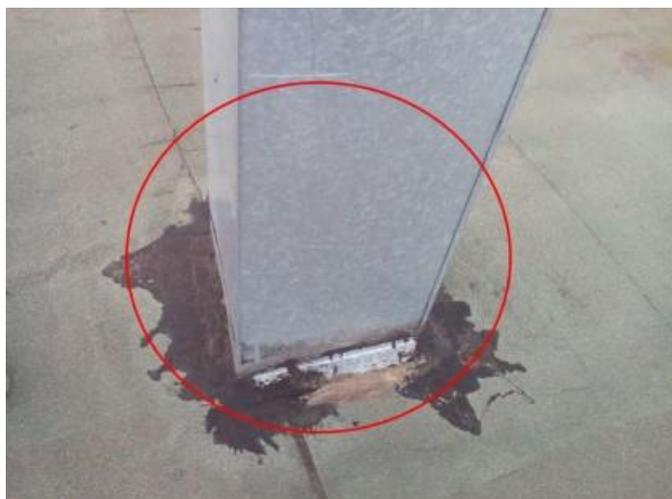
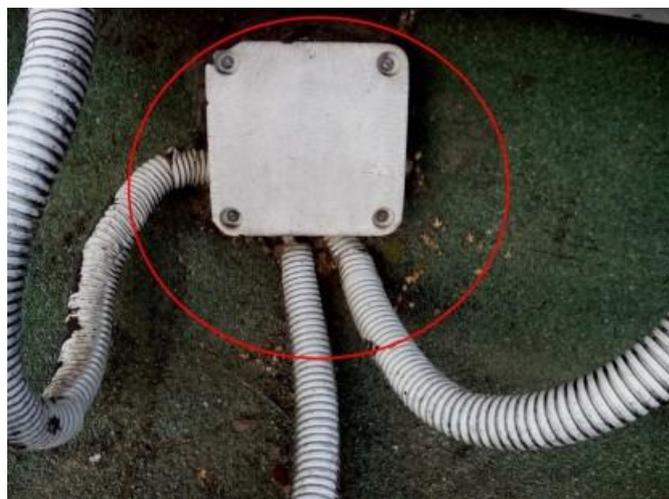
35. Отсутствие герметизации в местах сопряжения кровли с опорными частями выступающих конструкций До 80% площади с

По всей поверхности кровли выявлено отсутствие герметизации в местах сопряжения кровли с опорными частями выступающих конструкций

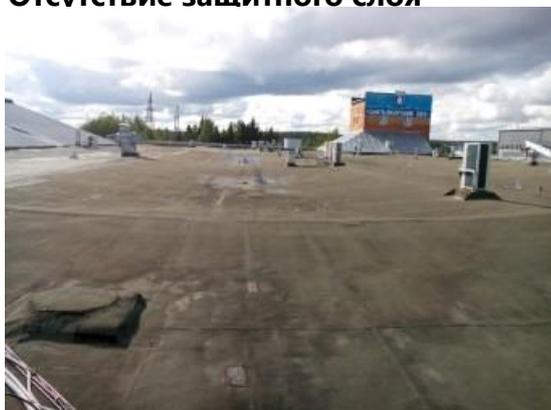
Отсутствие защитного слоя

На отдельных участках кровли выявлено отсутствие защитного слоя материала

Защитная посыпка препятствует преждевременному старению и разрушению битумно-полимерного материала под воздействием солнечного излучения

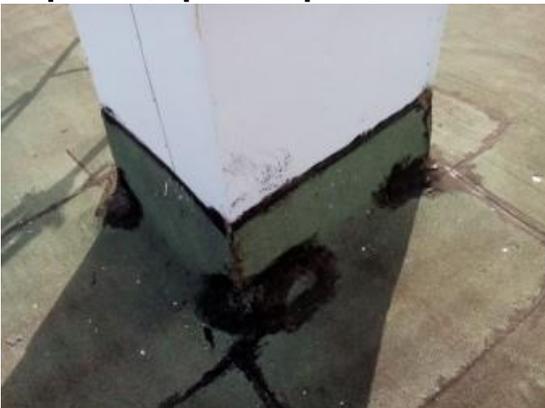
Отсутствие элементов из оцинкованной стали (защитных фартуков, покрытия парапета, краевых реек)

Отсутствует механическая фиксация края гидроизоляционного ковра на вертикальных поверхностях

На отдельных участках кровли выявлено отсутствие покрытия парапетов кровельной сталью

Край гидроизоляционного ковра должен быть механически зафиксирован на вертикальной поверхности с помощью краевой рейки, стык герметизирован полиуретановым герметиком.

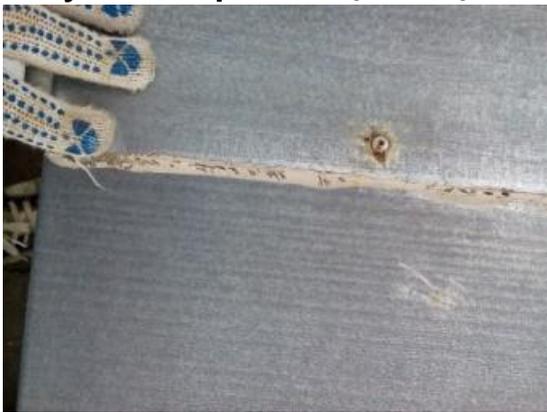
Отсутствие герметизации защитных фартуков или краевых реек

На отдельных участках кровли, где присутствуют элементы покрытия парапетов кровельной сталью, частично герметик отсутствует.

На отдельных участках применяется полиуретановый герметик - соответствует рекомендациям ТехноНИКОЛЬ

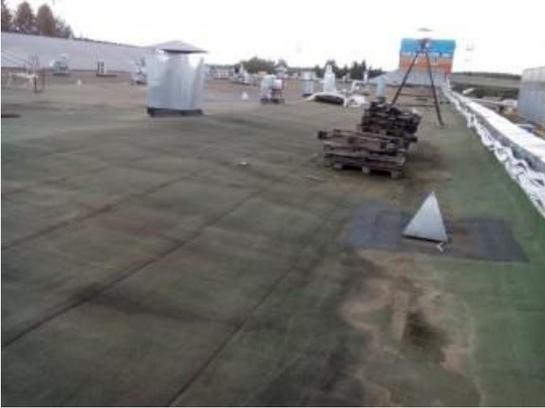
Вздутие водоизоляционного ковра с образованием воздушных или (и) водяных мешков

На значительных участках кровли в ендове выявлено наличие вздутий водоизоляционного ковра

Вздутия гидроизоляционного ковра свидетельствуют о наличии влаги в кровельном пироге и препятствуют стоку воды к местам водосброса
